ANEXO 1. ANEXO TÉCNICO

PARTIDA 1

SERVICIO DE MANTENIMIENTO EN MUROS VERDES EN LOS CORREDORES EJE 3 ORIENTE "LÍNEA 5" Y EJE 5 NORTE "LÍNEA 6"

METROBÚS/LPN/006/2022

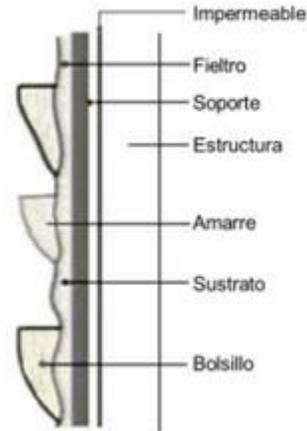
Se anexa un esquema de lo que son actualmente los muros verdes para mayor referencia de lo antes descrito, así como las partes a retirar de los mismos, se observa el estado en que se encuentran.

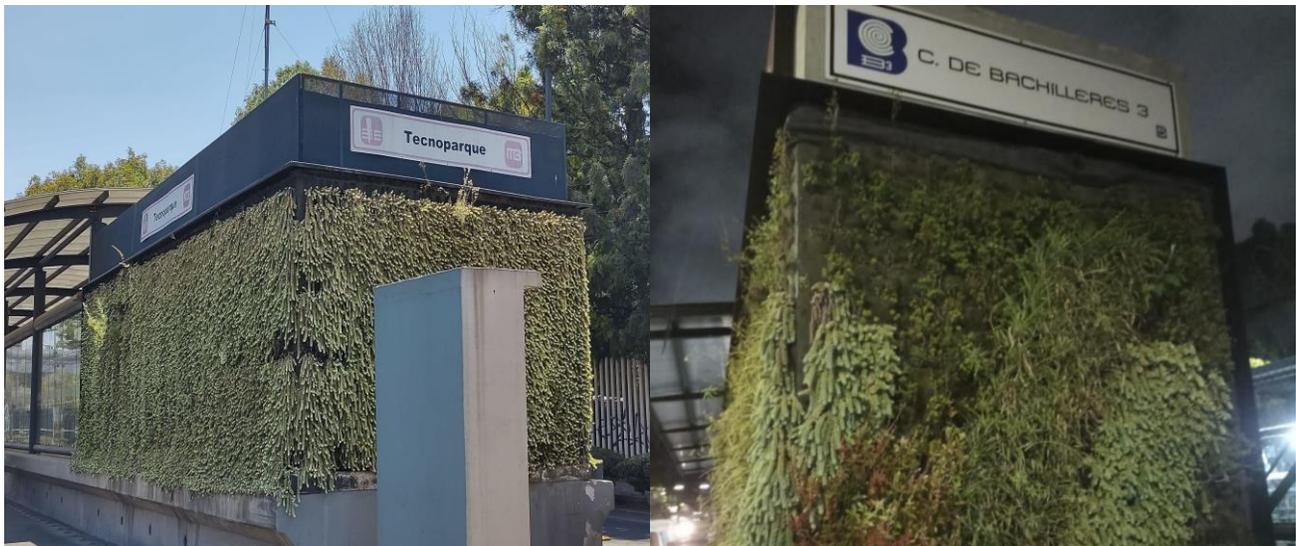
Observaciones: En muchas de las estaciones se observó una larga capa vegetal comprendida por plantas en mal estado, maleza ajena a la plantación original y estaciones en las cuales la vegetación ya era inexistente.

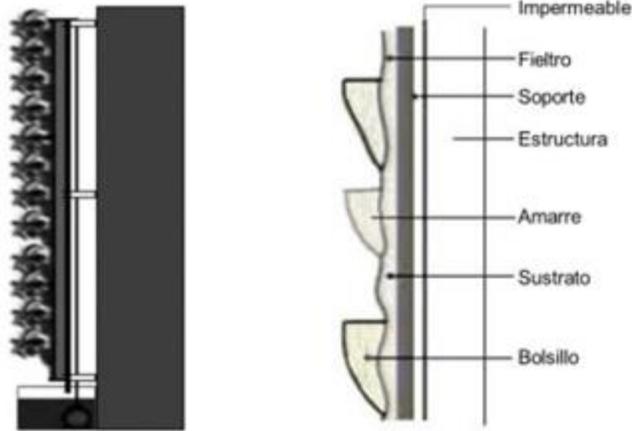
Derivado de lo descrito con anterioridad, se anexa un esquema de lo que son actualmente los muros verdes para mayor referencia de lo antes descrito, así como las partes a retirar de los mismos, se observa el estado en que se encuentran.

Observaciones: En muchas de las estaciones se observó una larga capa vegetal comprendida por plantas en mal estado, maleza ajena a la plantación original y estaciones en las cuales la vegetación ya era inexistente.
